# INUNDAÇÕES NA CIDADE DE LISBOA

## ESTUDO DE HIDROGEOGRAFIA URBANA

CENTRO DE ESTUDOS GEOGRÁFICOS  
LISBOA, 2003

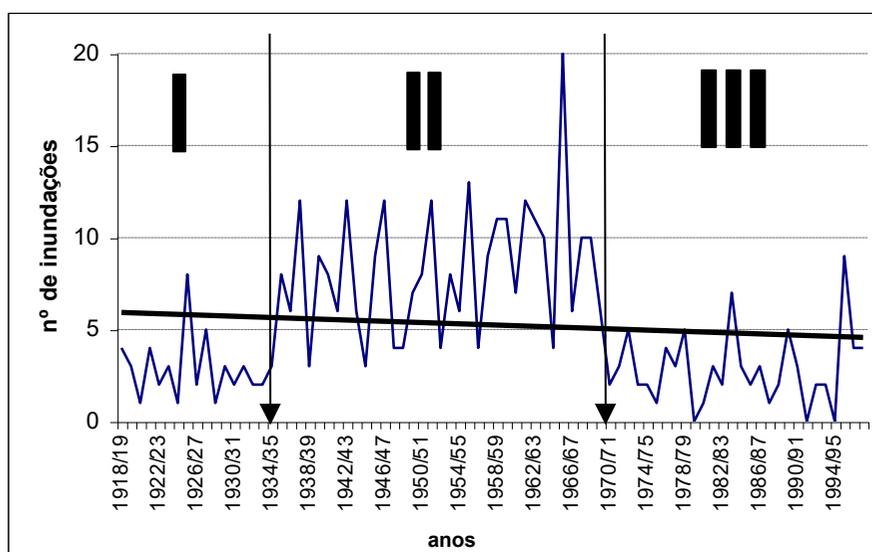
A recta de tendência, visível na figura 2, revela uma ligeira diminuição do número de inundações por ano entre 1918/19 e 1997/8.

**Fig. 2 - Tendência evolutiva das inundações /ano na cidade de Lisboa, entre 1918/19 e 1997/98**

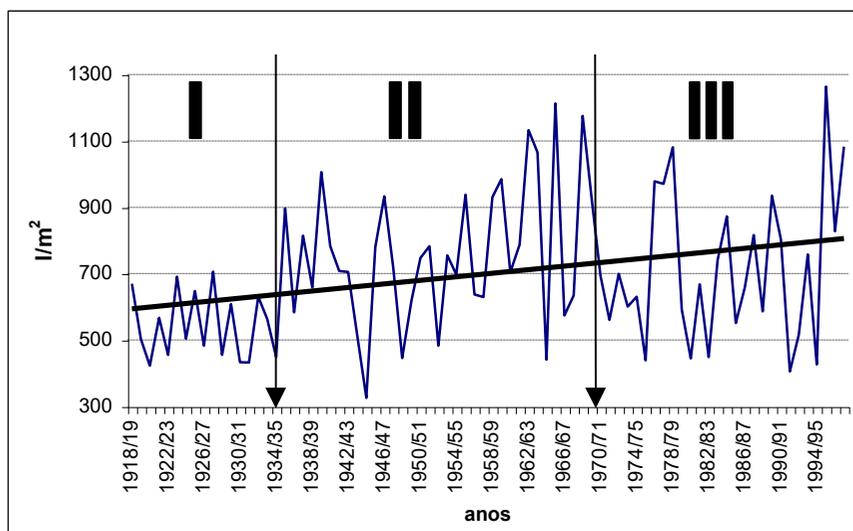
Assim, a análise da figura 3 mostra que as precipitações anuais podem também ser divididas em três sub-períodos. Estes sub-períodos são mais ou menos coincidentes com os detectados na figura 2, apesar das diferenças entre os dois sub-períodos não serem tão nítidas na precipitação.

**Fig. 3 – Tendência evolutiva da precipitação anual em Lisboa - Instituto Geofísico, entre 1918/19 e 1997/98**

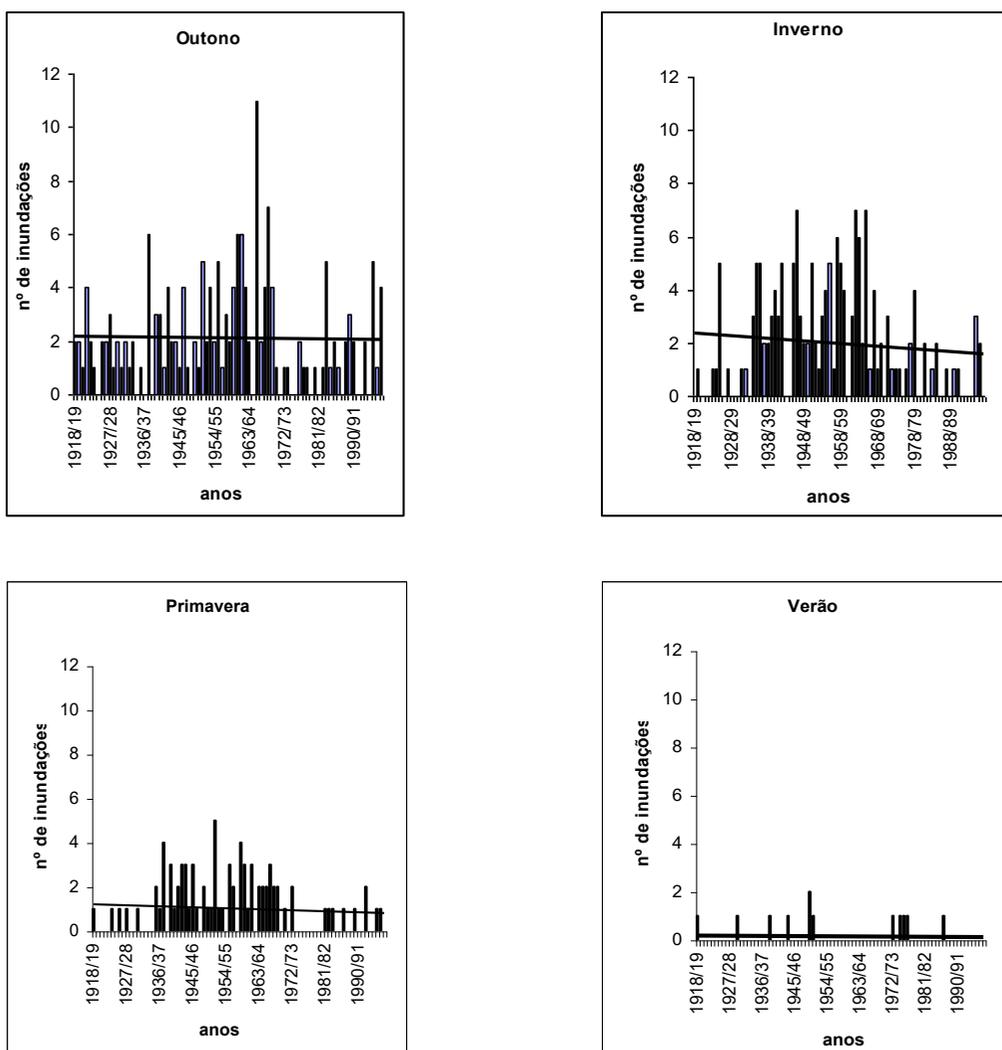
A figura 6 revela um facto que é curioso: enquanto que no Inverno e Primavera se mantém a tendência decrescente de ocorrência de inundações, já detectada para o total anual, no Outono, pelo contrário, essa tendência esbate-se. Para este facto muito contribuíram os anos de 1983/84, 1989/90, 1995/96 a 1997/98, responsáveis pelo recrudescimento das inundações nesta época do ano.

**Fig. 6 - Evolução do número de inundações por estação do ano na cidade de Lisboa, entre 1918/19 e 1997/98**

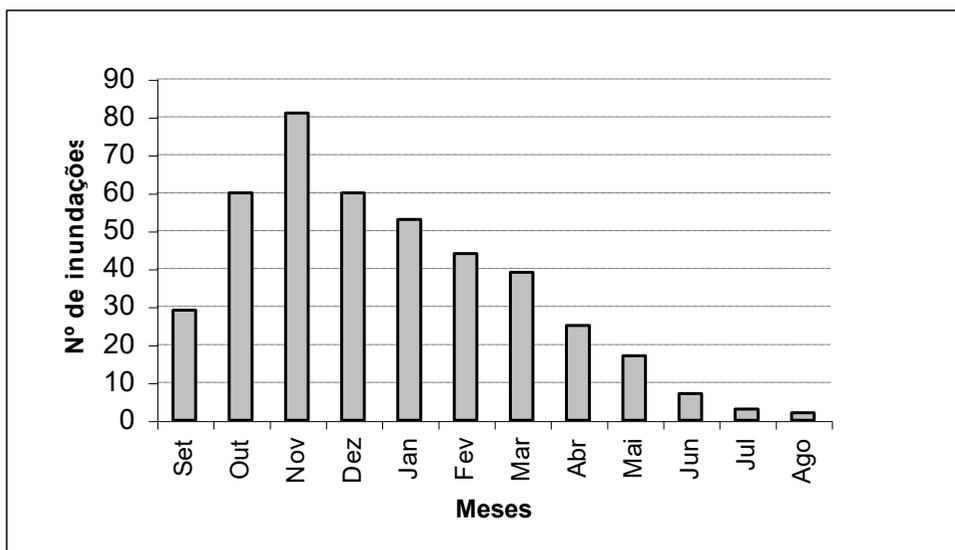
Se o Outono é a estação do ano onde se registam mais inundações na cidade de Lisboa, Novembro é o mês de maior perigosidade do fenómeno, pois destaca-se, claramente, dentro do período outonal, com 19% do total dos episódios (Fig. 7 e Quadro 5). Seguem-se-lhes Outubro e Dezembro com 14% cada. A transição entre o Verão e o Outono é feita de forma brusca. De uma frequência quase nula em Agosto, passa-se em Setembro para 7% do total de ocorrências. De Setembro para Outubro, o número de inundações dobra, e deste em relação a Novembro o aumento é cerca de 30%. A partir do mês de Dezembro até ao mês de Agosto a descida é gradual. Os meses de Junho, Julho e Agosto possuem frequências muito baixas, totalizando no seu conjunto cerca de 3% dos episódios.

**Fig. 7 - Número de inundações por mês, na cidade de Lisboa, entre 1918/19 e 1997/98**

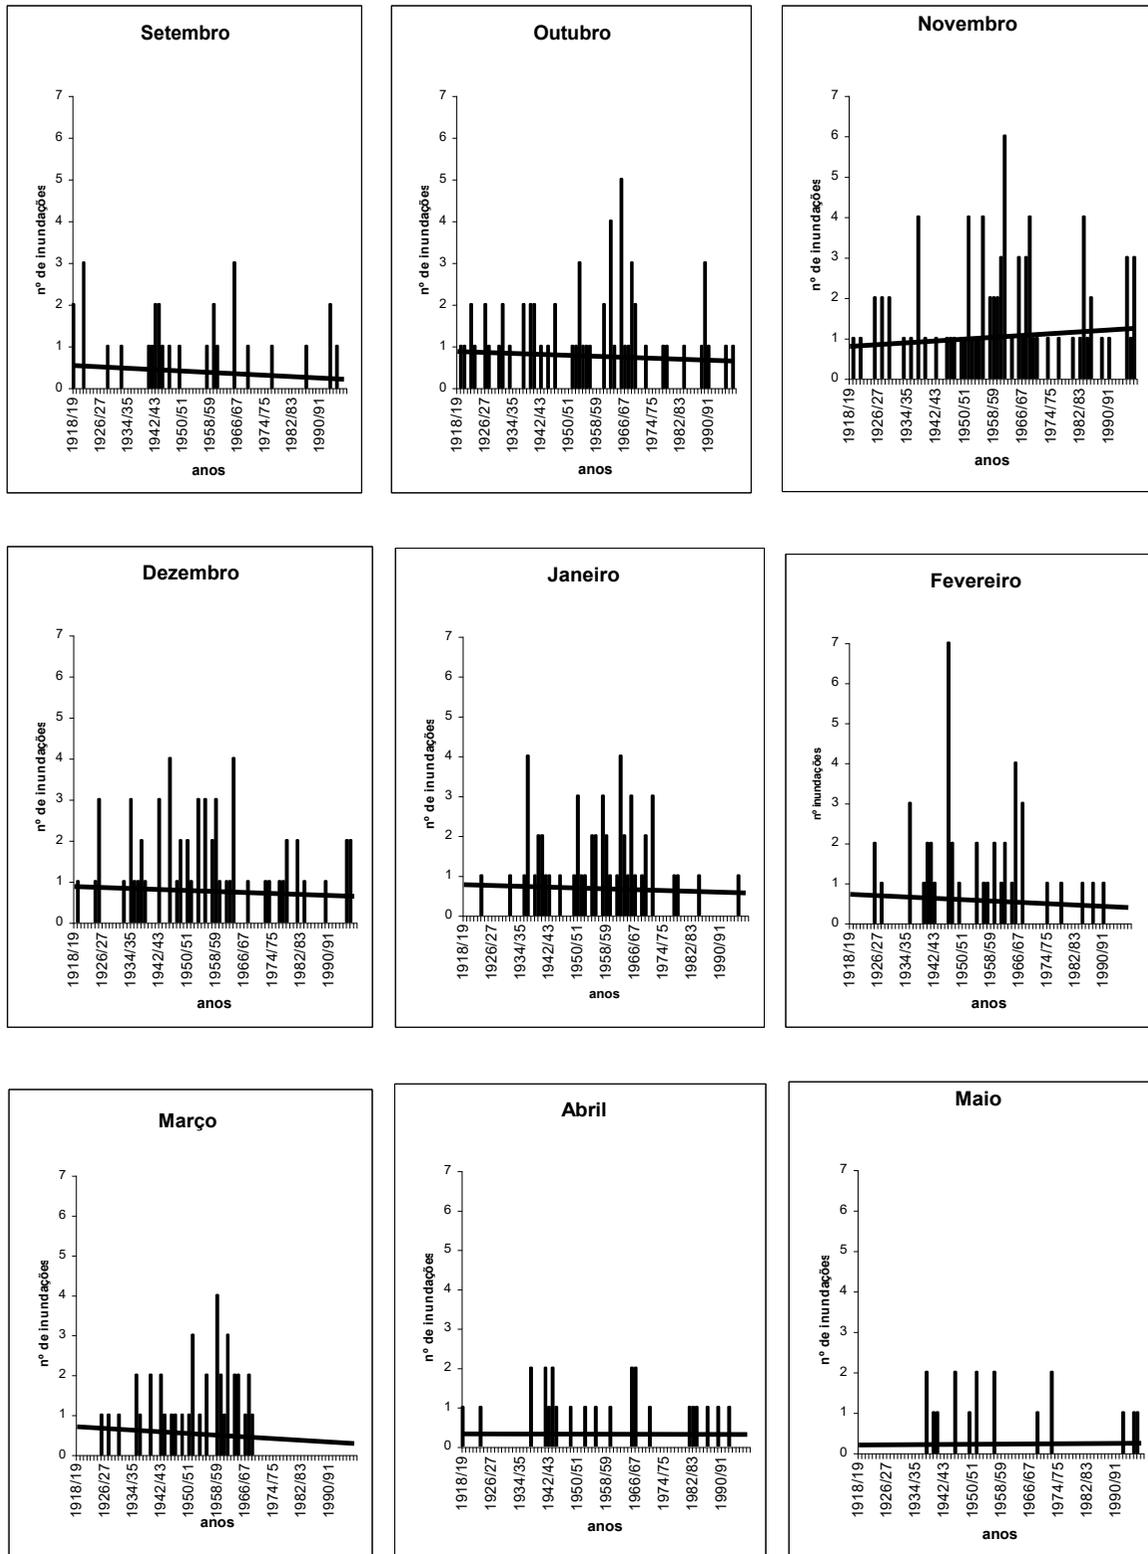
Contudo, dos 80 anos estudados, a relação entre as tendências de evolução do número de inundações mensais e da precipitação mensal é, na maior parte dos casos, contrária, à excepção do mencionado mês de Março e de Setembro (em que ambos diminuíram) e de Novembro (em que ambos aumentaram).

**Fig. 8 - Evolução do total de inundações por mês na cidade de Lisboa (1918/19 – 1997/98)**

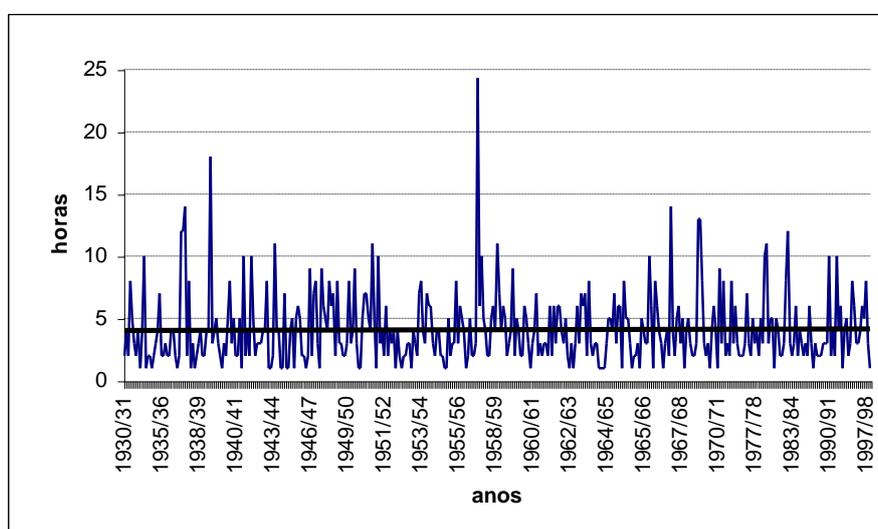
A recta de tendência (Fig. 14) mostra uma estabilização na evolução da duração das chuvadas. Para isto deve contribuir o facto da média entre as grandes e curtas durações ocorridas até ao final da década de 60, ser semelhante à média entre durações não muito curtas e não muito extensas a partir de 70. O sub-período III destaca-se, não só pelo facto de apenas terem ocorrido dois episódios com uma duração superior a 10 horas, mas também por terem ocorrido apenas 5 episódios com uma hora de duração.

**Fig. 14 – Duração das chuvadas que originaram inundações na cidade de Lisboa (1930/31-1997/98)**

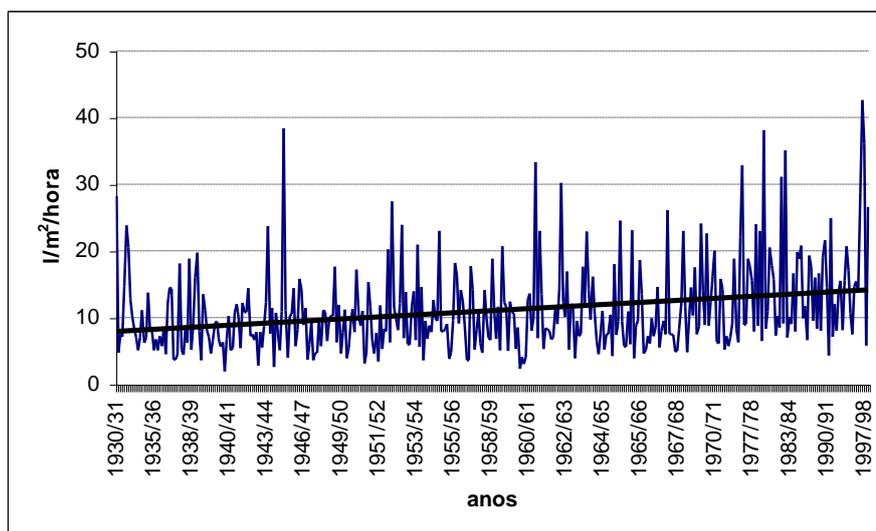
A análise da figura 16 revela um incremento das precipitações máximas horárias a partir dos anos 50. Destacam-se as precipitações ocorridas nos anos de 1979 e 1983 e, no final na década de 90, década em que ocorreu o valor máximo da série, 42,6 l/m<sup>2</sup>, no dia 18 Outubro de 1997.

**Fig. 16 - Precipitação máxima horária das chuvadas que originaram inundações na cidade de Lisboa (1930/31-1997/98)**

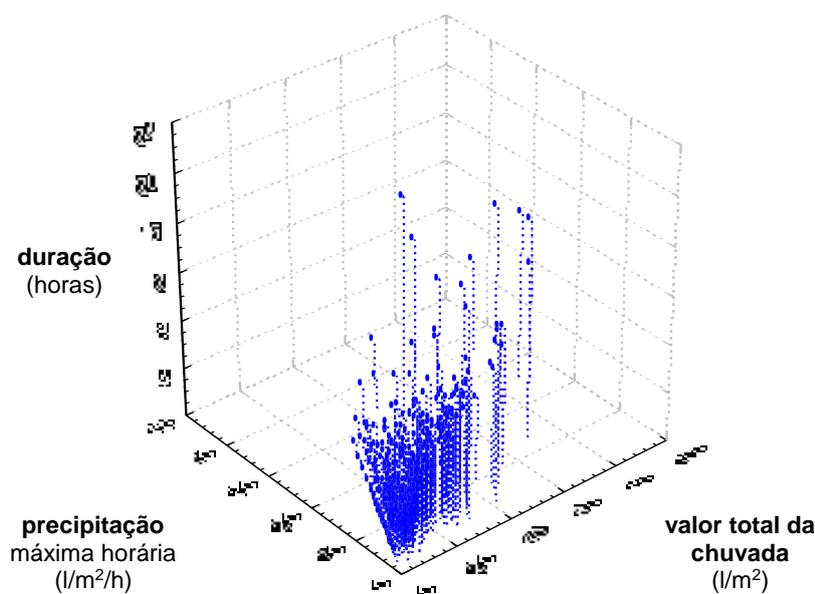
Existem episódios em que o valor total está mais relacionado com a duração, e outros em que o valor total está mais relacionado com a precipitação máxima horária, podendo eventualmente nos casos mais graves, coincidir os três parâmetros. Assim a partir da figura 18, seleccionaram-se os episódios em que se registaram os valores mais elevados dos três parâmetros pluviométricos, a saber: valor total da chuvada superior a  $50 \text{ l/m}^2$ , duração superior a 4 horas e precipitação máxima horária superior a  $15 \text{ l/m}^2/\text{h}$ . Destaca-se o facto de três dos episódios terem ocorrido em 1997, último ano do período em estudo.

**Fig. 18 – Relação entre o valor total da chuvada ( $>50 \text{ l/m}^2$ ), duração da chuvada ( $>4\text{h}$ ) e precipitação máxima horária ( $>15 \text{ l/m}^2$ )**

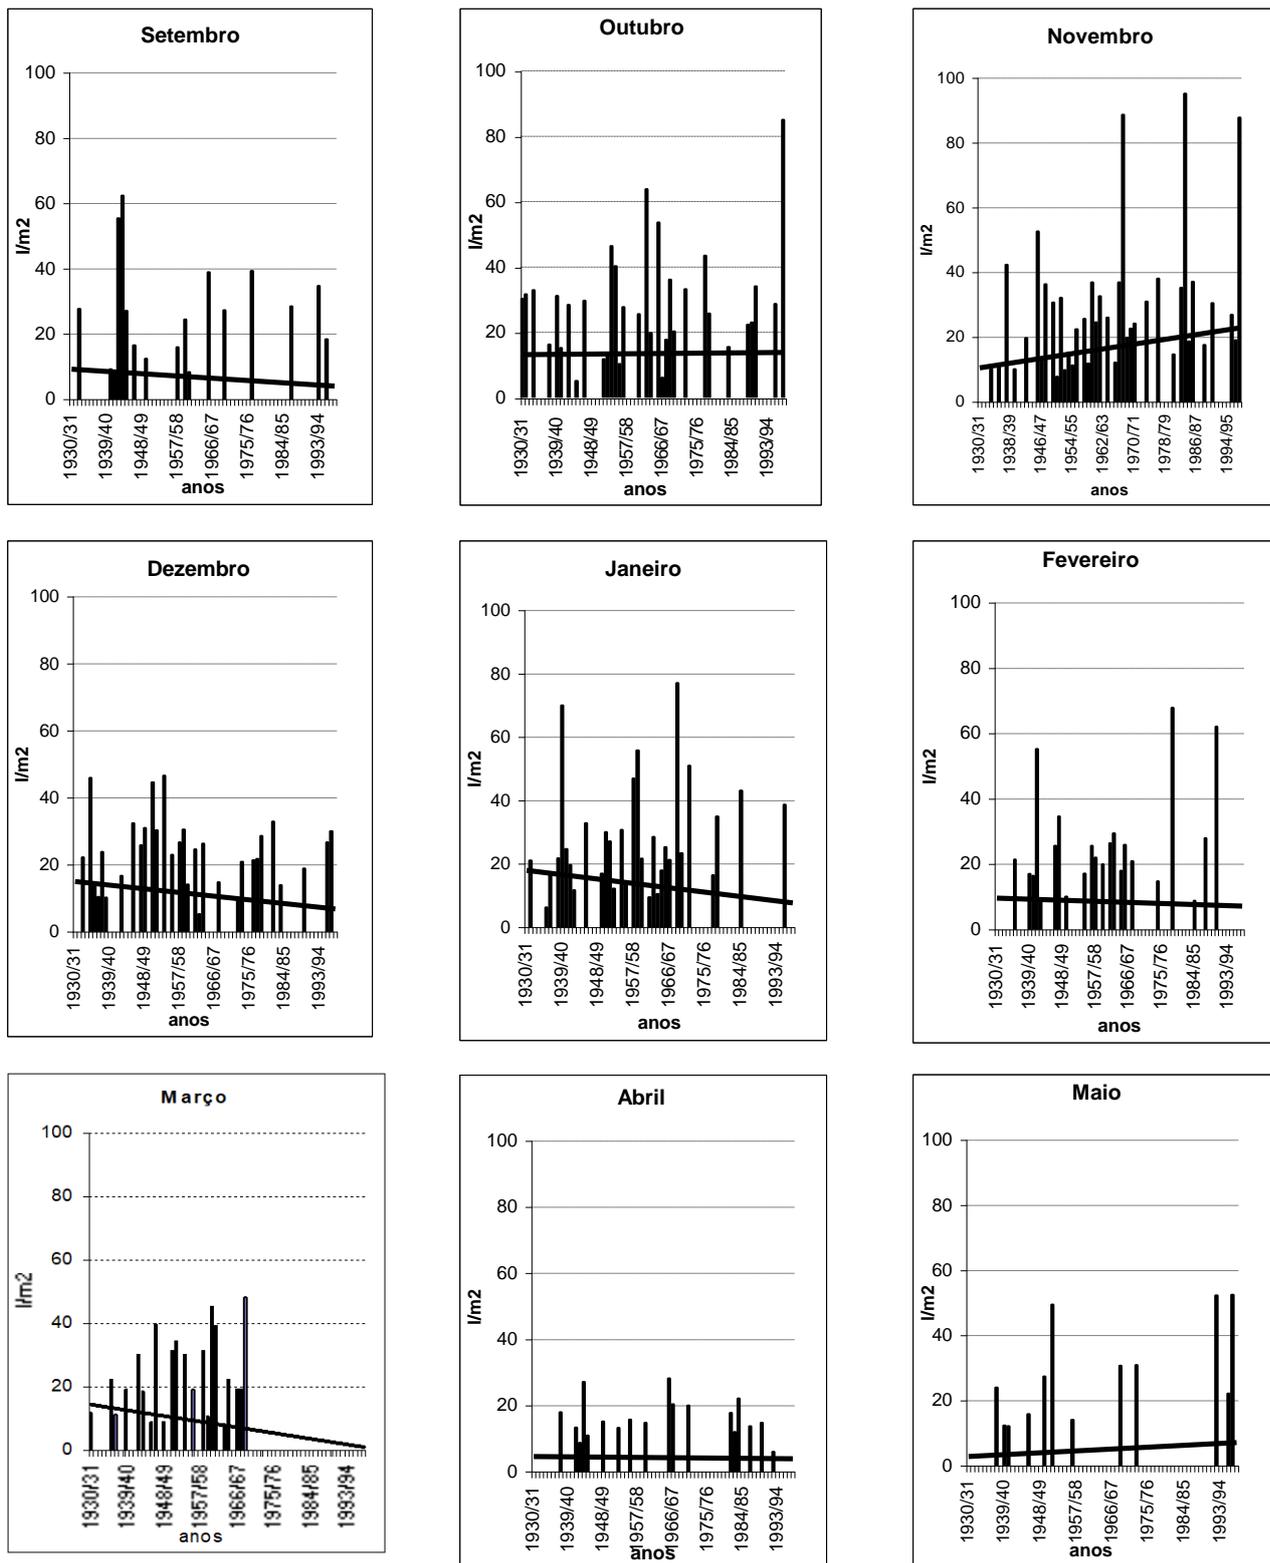
A figura 19 mostra que os valores totais das chuvadas mais elevados ( $>60 \text{ l/m}^2$ ) ocorreram preferencialmente no Outono (60% do total), não se tendo registado na Primavera. Destes, os valores máximos (acima de  $80 \text{ l/m}^2$ ) só ocorreram em Novembro (por 3 vezes) e em Outubro (1 vez). Estes dois meses, juntamente com Maio, são aqueles em que há uma tendência do aumento deste parâmetro ao longo do período em análise.

**Fig. 19 – Evolução mensal do valor total das chuvas que originaram inundações na cidade de Lisboa (1930/31-97/98)**

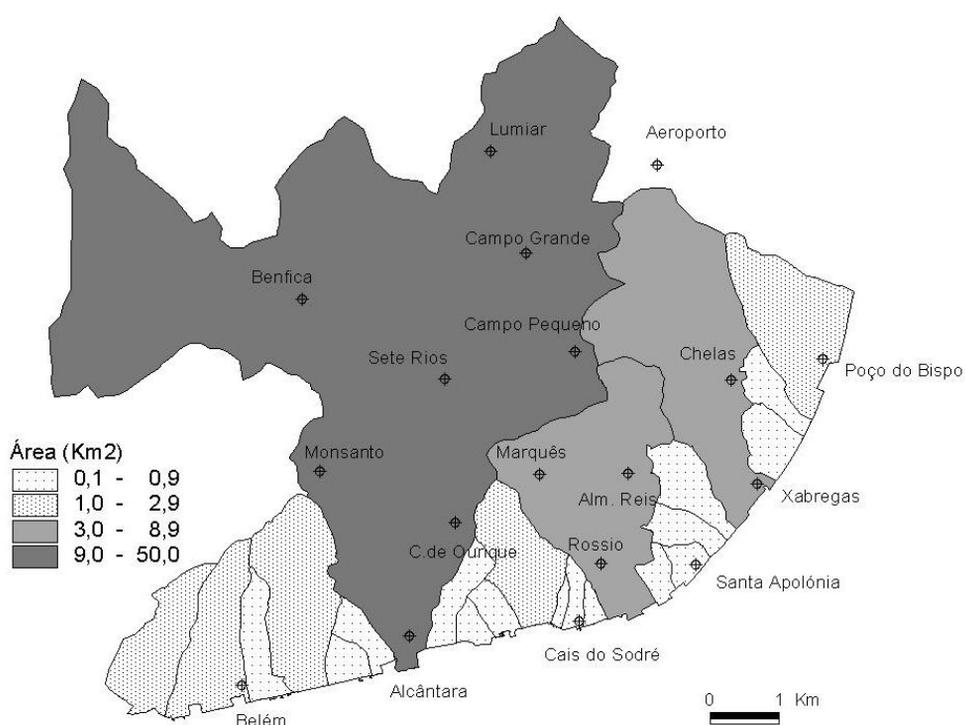
**Fig. 24 - Categorias de bacias de drenagem de Lisboa, segundo a área**

Das vinte e três bacias em estudo, a da Ribeira de Alcântara é a maior com 40,9 km<sup>2</sup> e 43,2 km de perímetro, ocupando todo o sector NW e N da cidade e estendendo-se, a partir de Campolide, no sentido N-S, até Alcântara (Fig. 24). Se apenas for tida em conta a secção contida no perímetro da cidade, ela ocupa quase metade (31,9 km<sup>2</sup>) da área em estudo (64,5 km<sup>2</sup>). A Ribeira de Alcântara foi, ao longo de vários séculos (e até ao início do séc. XX) o local onde os lisboetas lavavam a sua roupa. Contudo com o aumento da população, a degradação das águas da ribeira foi-se transformando numa fonte de epidemias e doenças

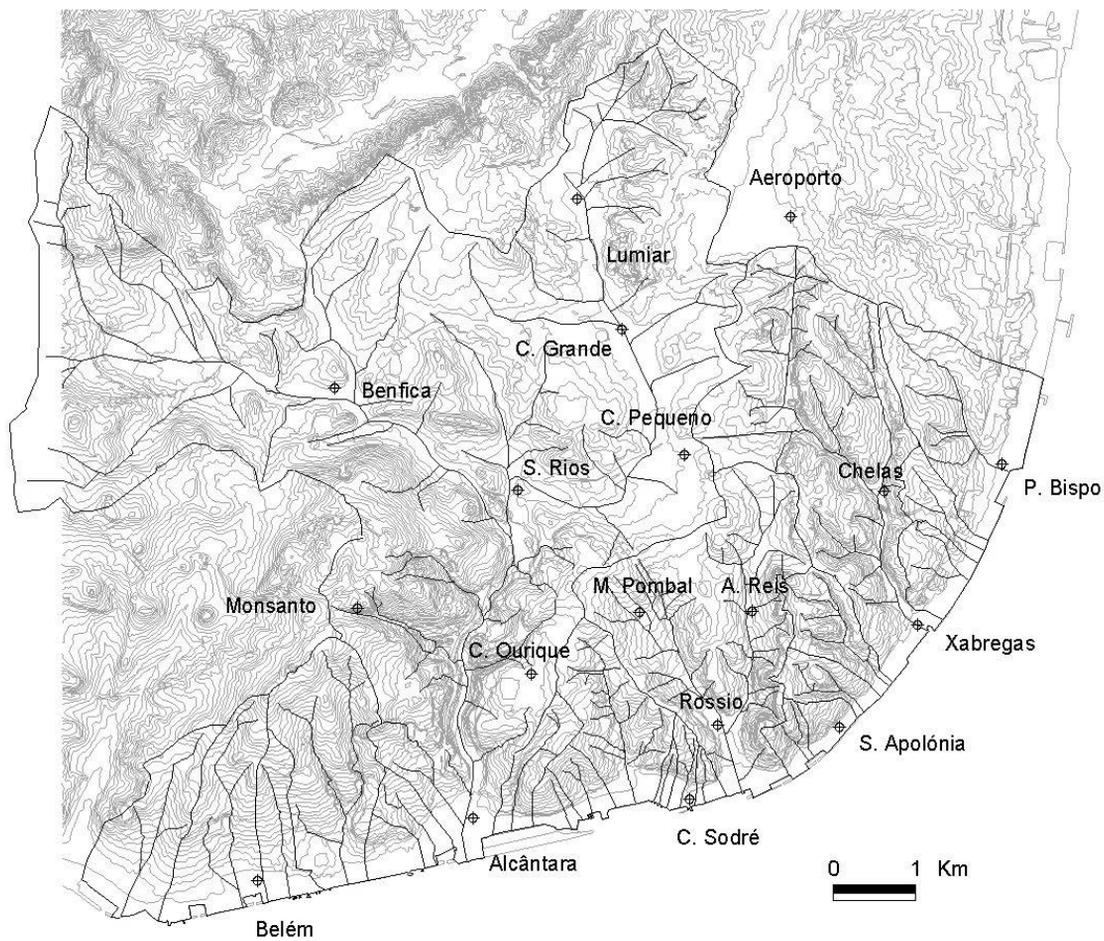
A reconstituição da rede de drenagem, sobre a qual se estendeu a cidade de Lisboa, foi feita através da inflexão no traçado das curvas de nível (Fig. 27). A tarefa foi complementada, em casos de dúvida, com observação directa no terreno, através da detecção de áreas deprimidas longitudinalmente, definindo antigos talwegues.

**Fig. 27 - Antiga rede de drenagem de Lisboa**

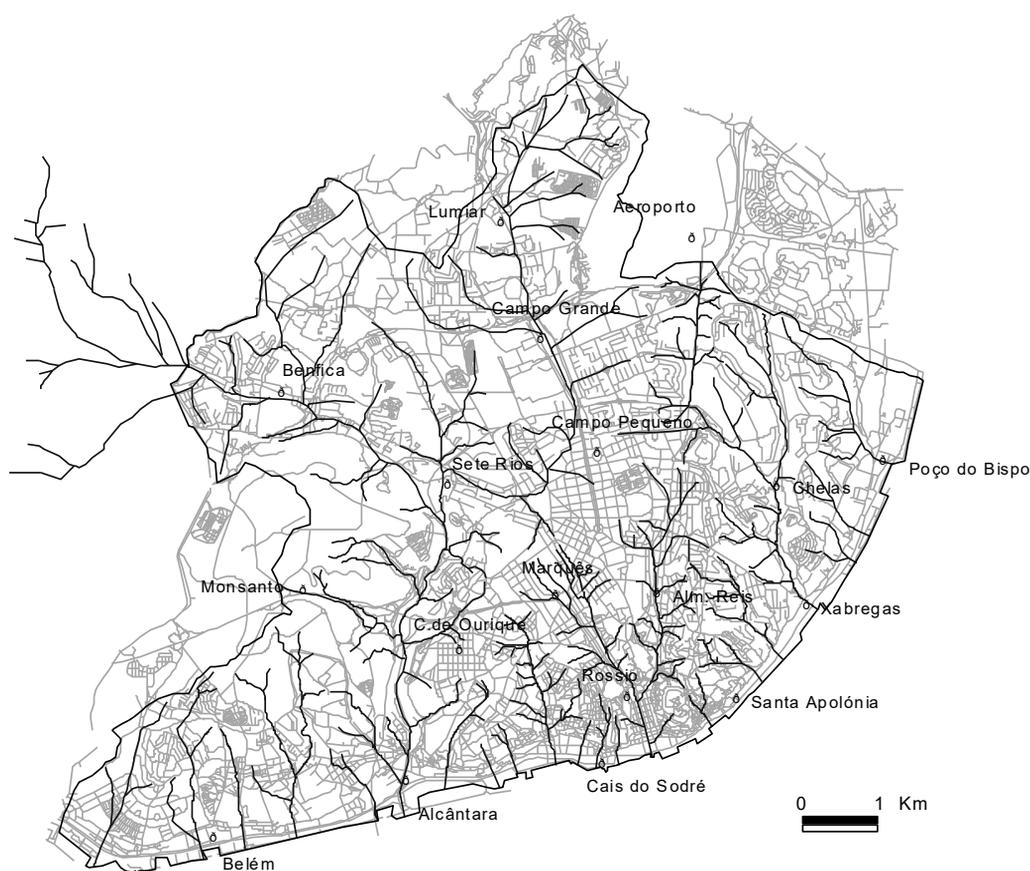
**Fig. 34 – A malha urbana de Lisboa face às antigas linhas de água**

O posicionamento das ruas face às antigas linhas de água pode ser um factor decisivo para compreender algumas das características das inundações urbanas, já que, por exemplo, as ruas que se situam sobre as antigas linhas de água ou muito próximo delas, em posição paralela, podem funcionar como autênticos ribeiros em situações de chuva intensa.

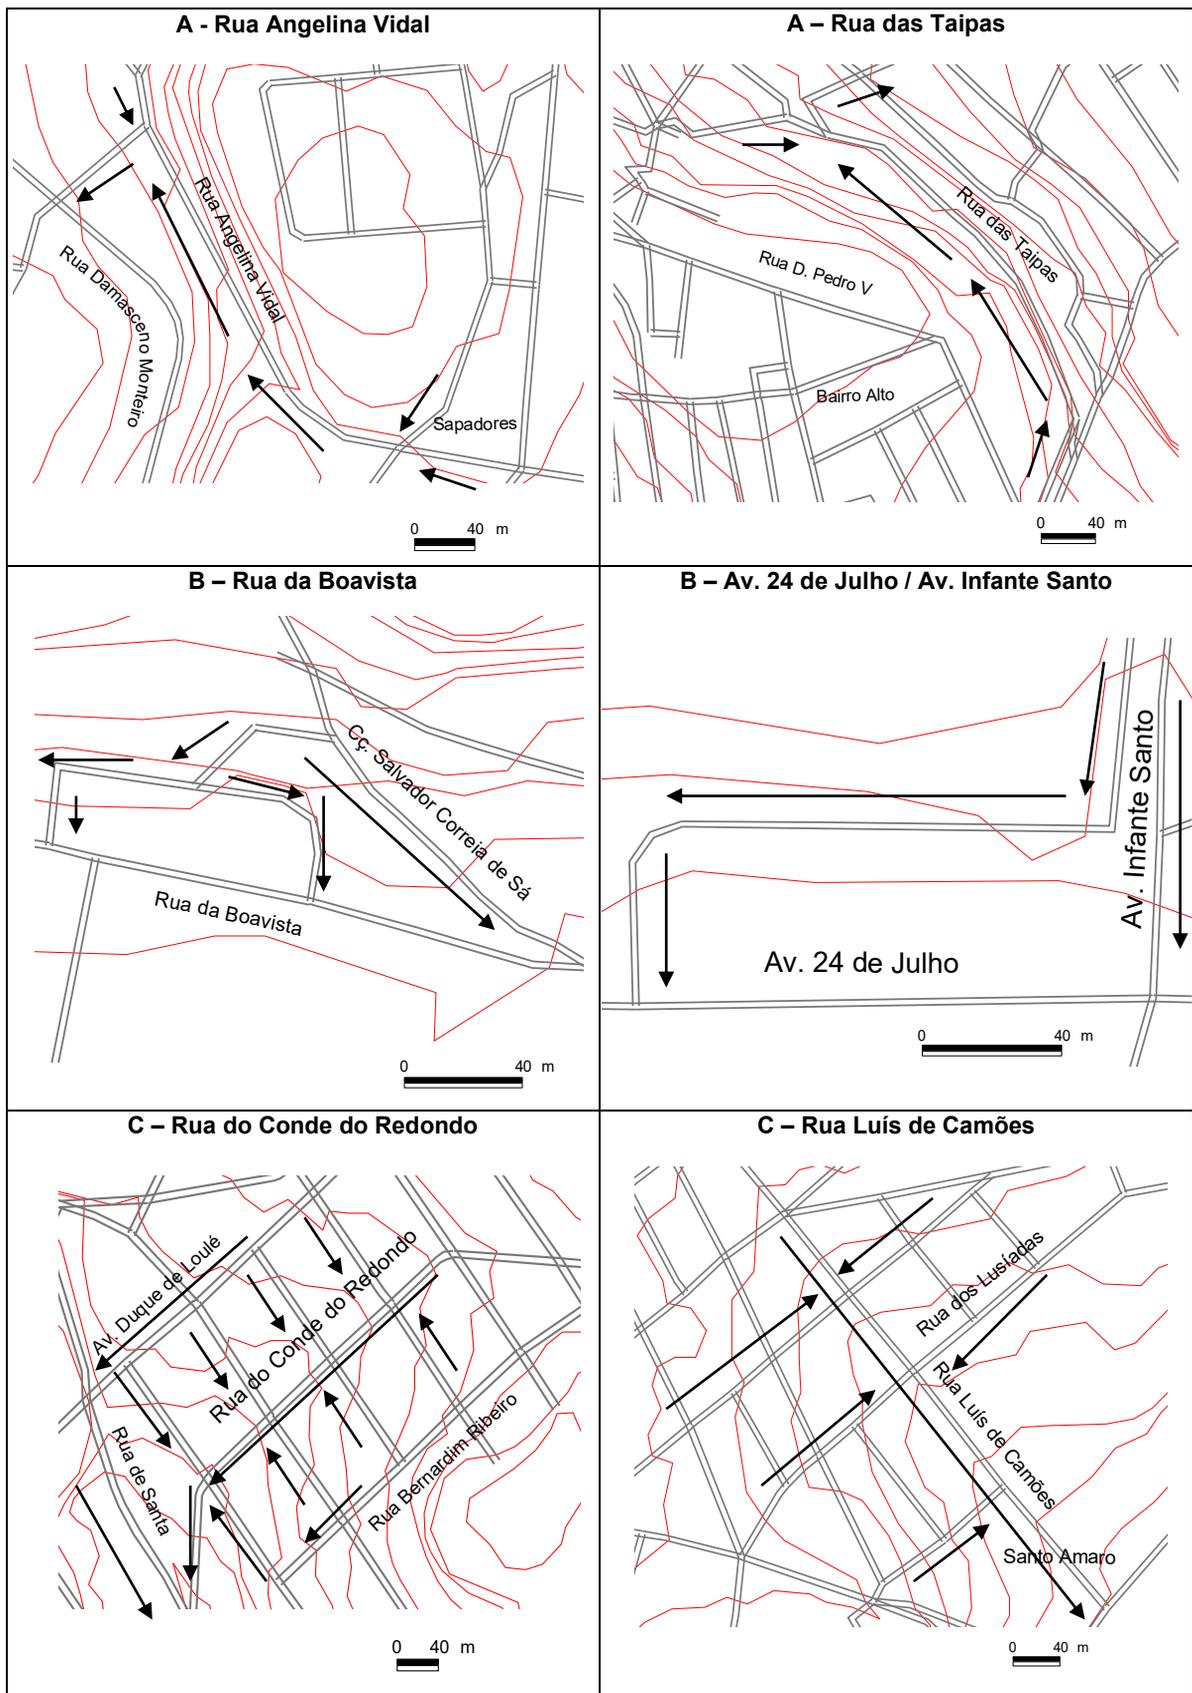
**Fig. 35 – Exemplos de vias inundáveis canalizadoras (A), receptoras (B) e de cruzamentos (C), na cidade de Lisboa.**

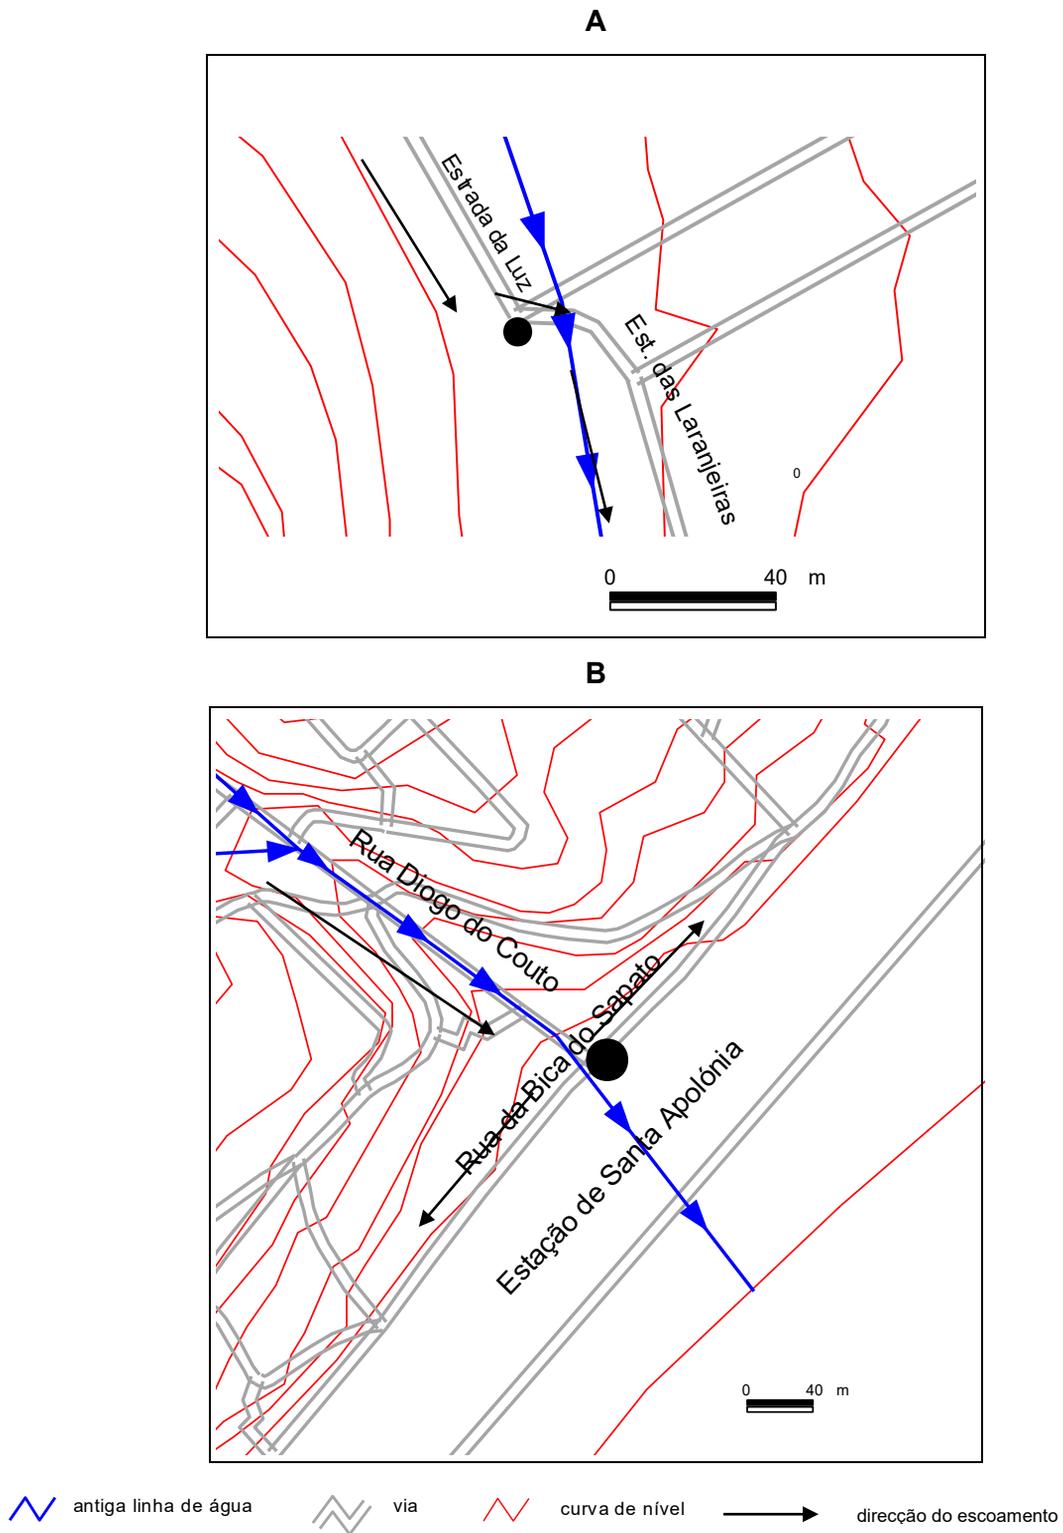
**Fig. 39 - Exemplo de barreiras à circulação das águas na cidade de Lisboa.**  
**A –Desvio de fluxos de água; B – Fluxo de água de água barrado**

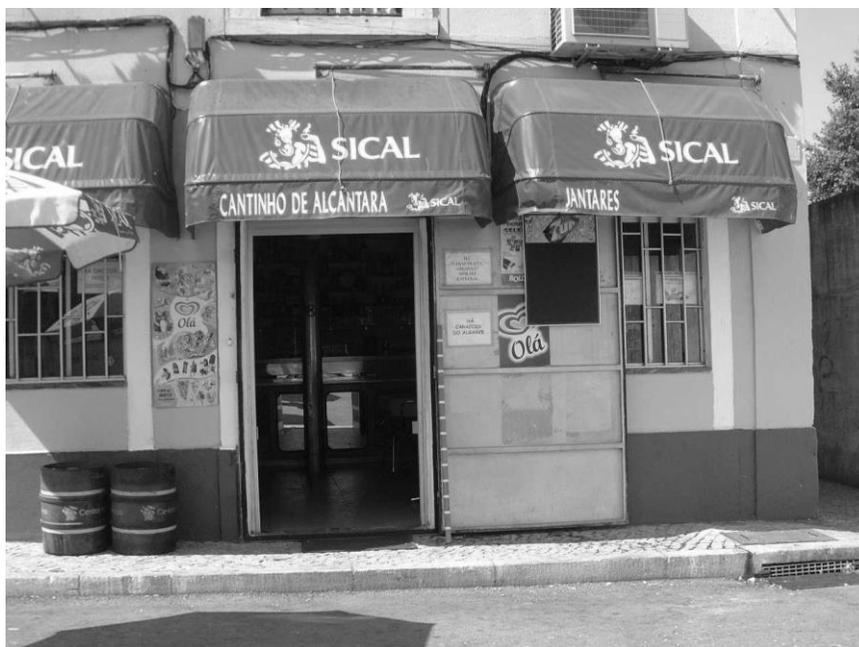
1 – “Porta-comporta” com cerca de 2 m de altura, de um restaurante em Alcântara, em posição deprimida relativamente à Av. de Ceuta. Cada traço da escala representa 10 cm.

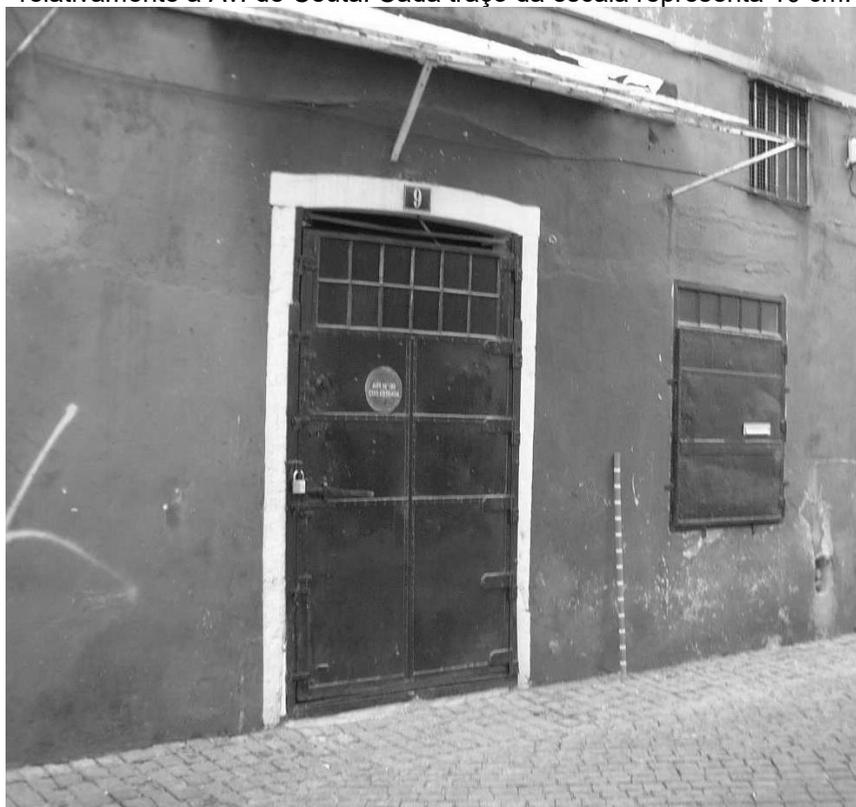
2 – “Porta-comporta” com cerca de 2,5 m de altura, e janela blindada no Regueirão dos Anjos. Cada traço da escala representa 10 cm.

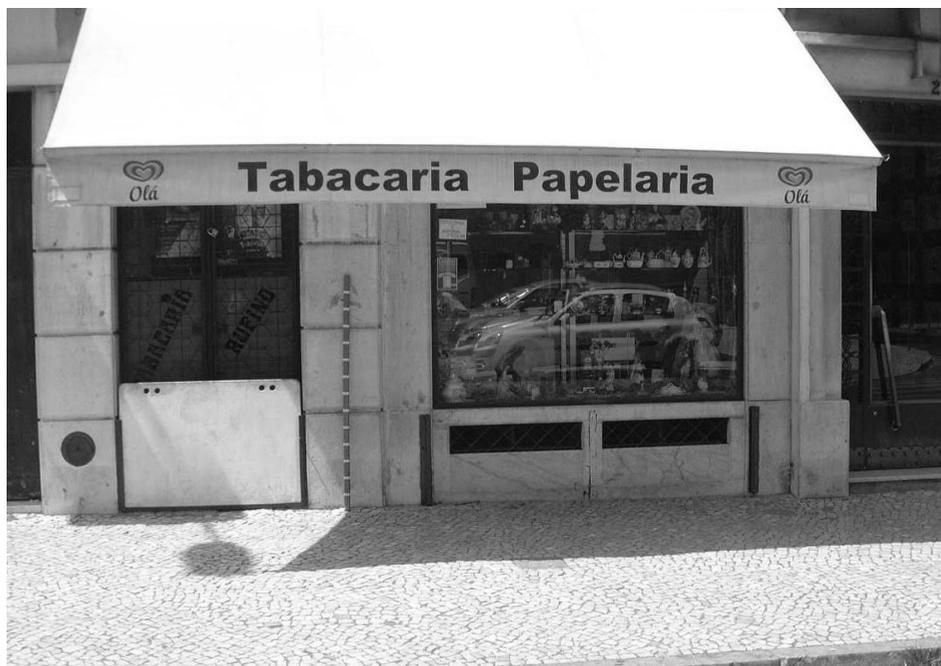
3 - Comporta amovível de 80 cm de altura, colocada numa papelaria da Rua Dr. João Soares (ao Campo Grande). Reparar ainda nas calhas, também para encaixe de comporta, no respiradouro da cave do edifício. Cada traço da escala representa 10 cm.

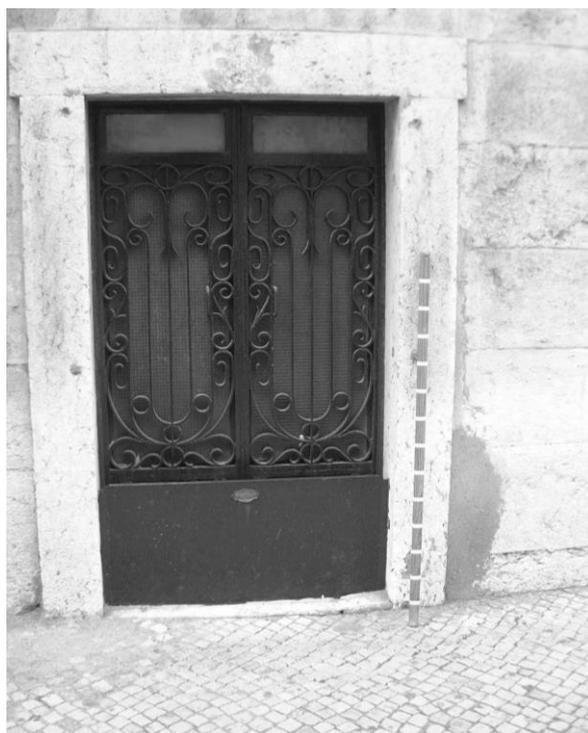
4 – Comporta amovível, de 60 cm de altura, enquadrada esteticamente com a porta que protege, na Rua de Santa Marta. Cada traço da escala representa 10 cm.

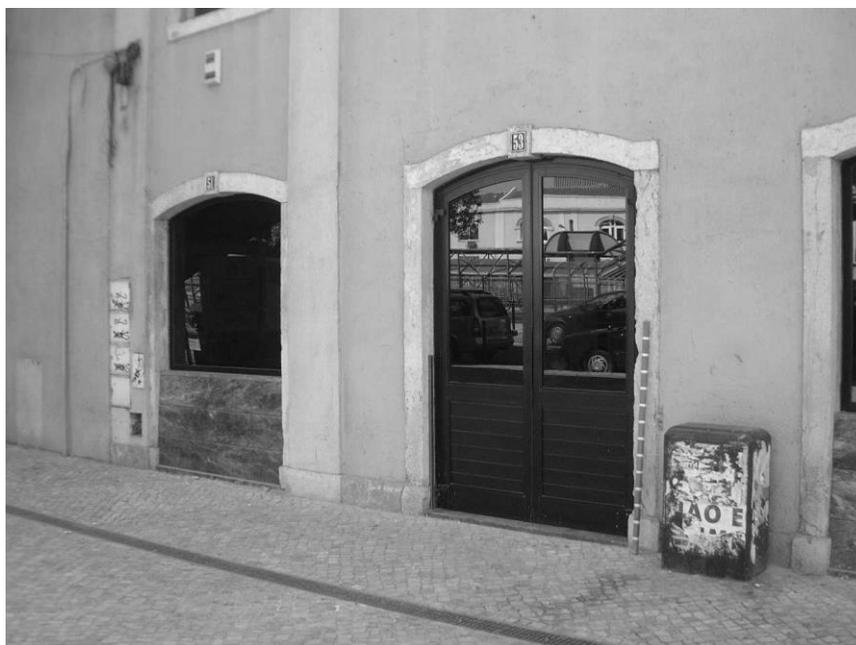
5 – Emparedamento de antigas portas e manutenção da comporta amovível (cerca de 1,10 m de altura) na entrada do “Café - Café” em Alcântara. Cada traço da escala representa 10 cm.

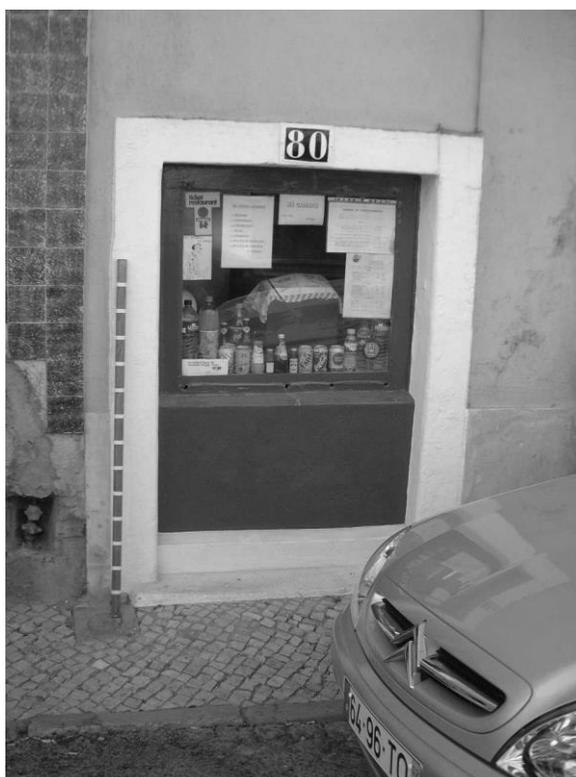
6 – Emparedamento de porta antiga, com cerca de 90 cm de altura, passando a funcionar como janela, na Rua dos Caminhos-de-Ferro (a Santa Apolónia). Cada traço da escala representa 10 cm.

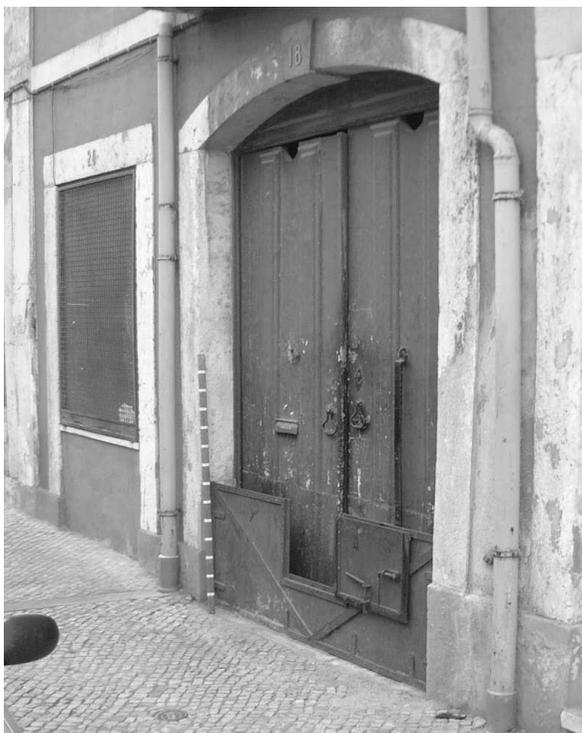
7 – Comporta bi-amovível, com portinhola de acesso ao edifício, na Rua Cais do Tojo, perto do Largo do Conde Barão. Cada traço da escala representa 10 cm.

Existem também comportas bi-amovíveis, as quais podem estar instaladas permanentemente, mas têm uma portinhola que permite o acesso aos edifícios (Foto 7). Outro tipo de protecção é o reforço, em metal, da base das portas de madeira, para diminuir a sua degradação (apodrecimento), face à frequência das inundações (Foto 8).

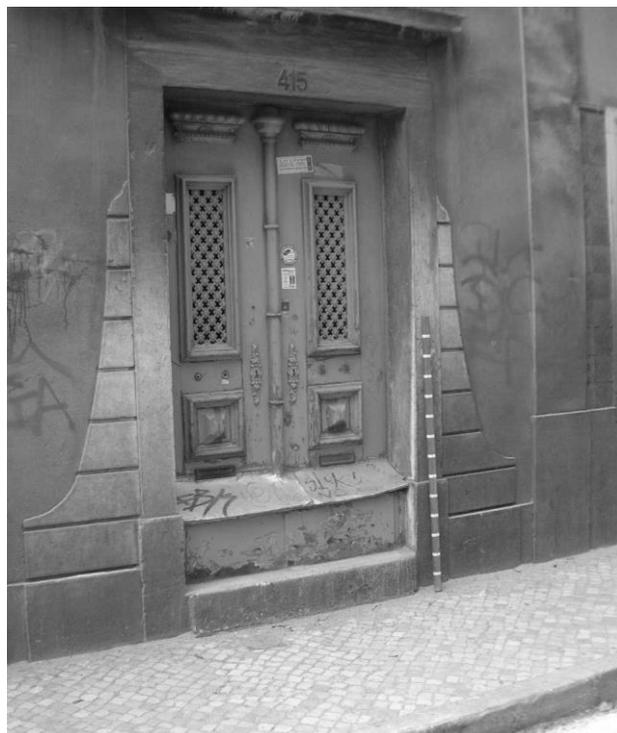
8 – Reforço em metal da base de porta de madeira, para evitar a sua degradação pela água, na Estrada de Benfica. Cada traço da escala representa 10 cm.

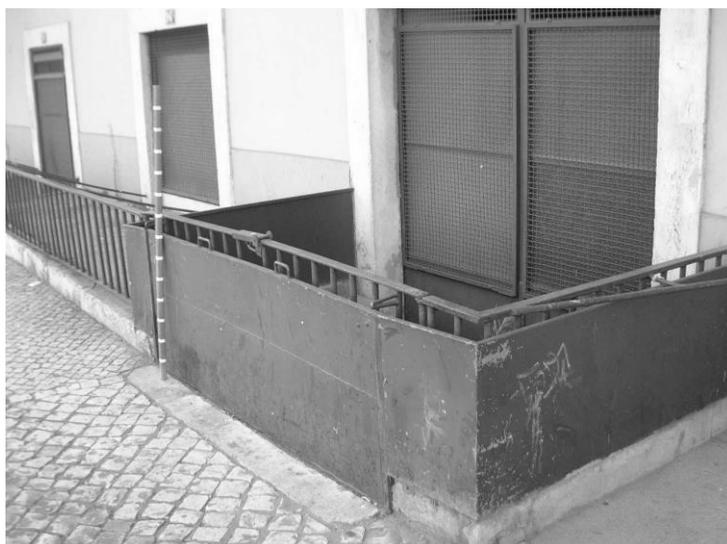
9 – “Gradeamento-comporta”, com cerca de 70 cm de altura, protegendo a entrada de um prédio situado abaixo do nível da Av. 24 de Julho. Cada traço da escala representa 10 cm.

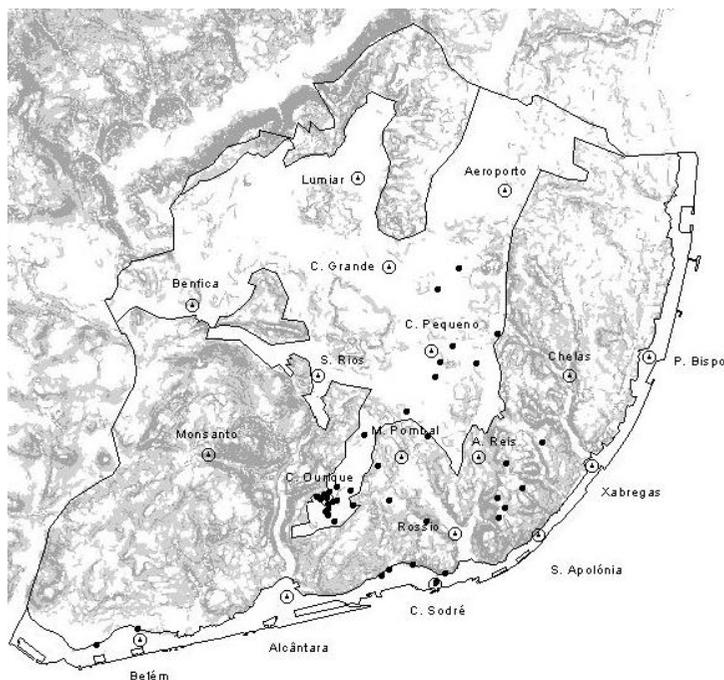
**Fig. 45 – Locais inundados na cidade de Lisboa relativamente à sua posição topográfica:**

**A – Fundo de vale; B – Vertente; C - Interflúvio**

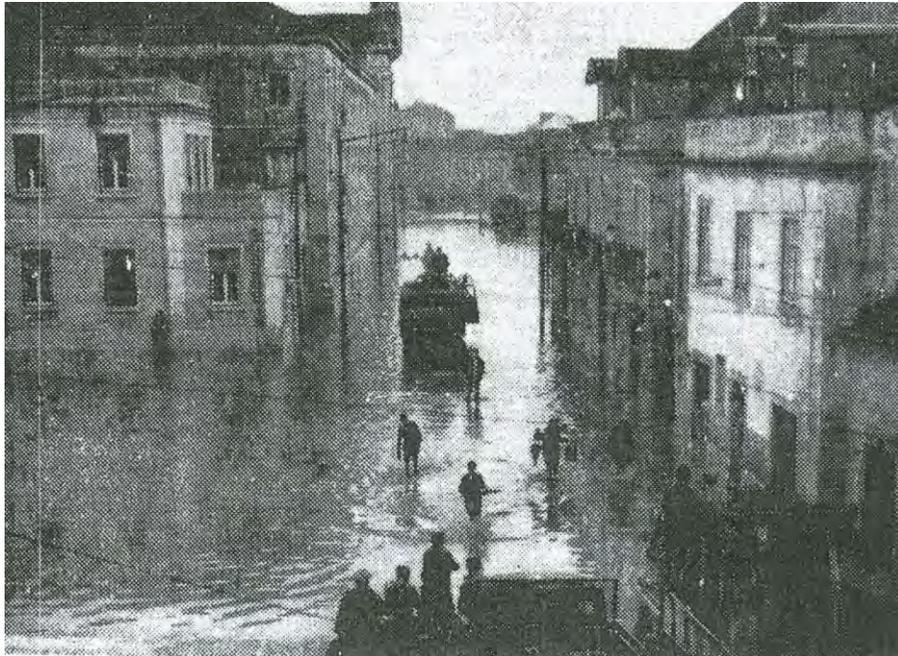
**Foto 10 – Rua de Xabregas, junto à ponte do caminho-de-ferro, durante as inundações de 18-11-1968 (in Diário de Notícias, 19-11-68).**

Exemplo de local situado na Frente Ribeirinha, no sector terminal de uma linha de água, numa rua receptora do escoamento superficial.

Em síntese poderemos afirmar que os locais de frequência muito elevada de inundações são os que apresentam as características inseridas no último tipo. Todos os locais inundados, localizados na unidade de relevo “Frente Ribeirinha”, são perigosos, independentemente do micro-relevo que esta apresenta, pois como se verificou, os posicionados quer em talvegues quer nos micro-interflúvios da Frente Ribeirinha surgem quase sempre associados. No entanto, os locais de frequência extremamente elevada (inundados todos os anos) são os que se encontram nesta unidade de relevo, mas que se localizam em áreas deprimidas no sector terminal de antigas linhas de água junto de barreiras artificiais e em ruas receptoras (fotos 10 e 11).
