# INUNDAÇÕES NA CIDADE DE LISBOA

## ESTUDO DE HIDROGEOGRAFIA URBANA

CENTRO DE ESTUDOS GEOGRÁFICOS  
LISBOA, 2003

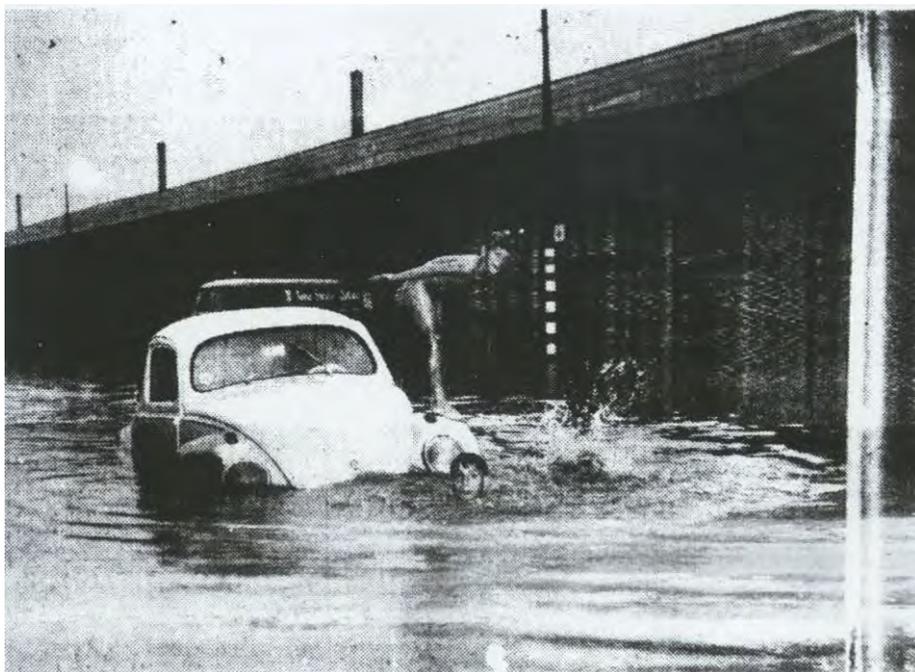
**Foto 11 – Inundação da Rua da Bica do Sapato junto à ala Norte da Estação de Santa Apolónia no dia 14-10-1965 (in Diário de Notícias, 15-10-65).**

A Rua da Bica do Sapato, na Frente Ribeirinha, é uma receptora das águas provenientes das ruas, que descem a vertente ribeirinha, as quais ficam aí acumuladas devido ao efeito de barreira do muro da Estação de Santa Apolónia e ao fraco declive.

Em síntese poderemos afirmar que os locais de frequência muito elevada de inundações são os que apresentam as características inseridas no último tipo. Todos os locais inundados, localizados na unidade de relevo “Frente Ribeirinha”, são perigosos, independentemente do micro-relevo que esta apresenta, pois como se verificou, os posicionados quer em talvegues quer nos micro-interflúvios da Frente Ribeirinha surgem quase sempre associados. No entanto, os locais de frequência extremamente elevada (inundados todos os anos) são os que se encontram nesta unidade de relevo, mas que se localizam em áreas deprimidas no sector terminal de antigas linhas de água junto de barreiras artificiais e em ruas receptoras (fotos 10 e 11).

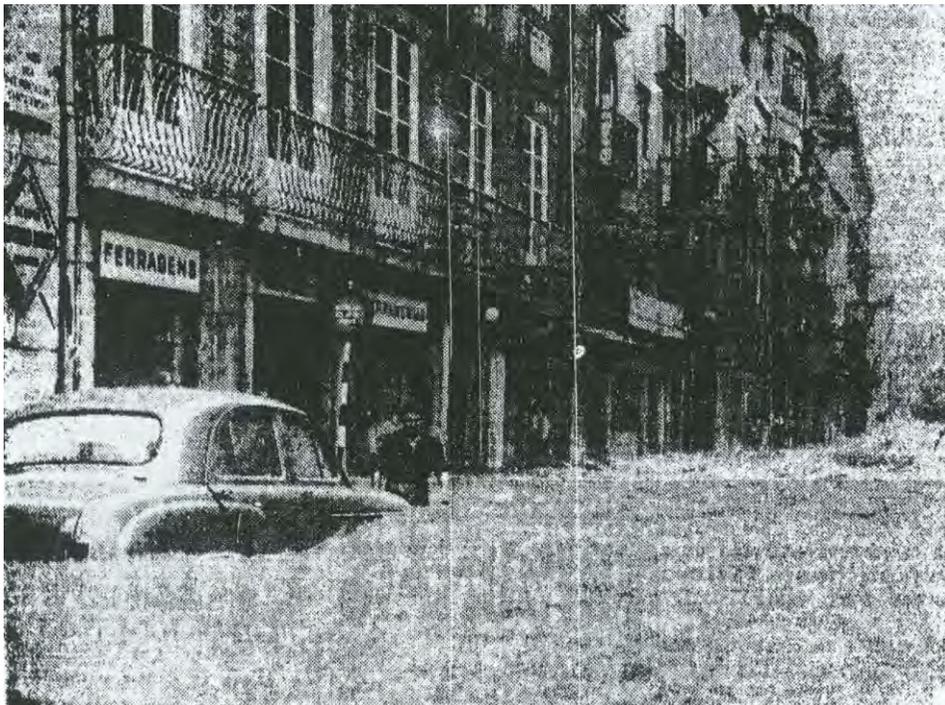
**Foto 12 – Rua das Portas de Santo António no dia 10-10-62 (in Diário de Notícias de 11-10-62).**  
Exemplo de inundação em fundo de vale da Área Acidentada, em rua construída sobre a antiga linha de água, que recebe o escoamento superficial das áreas mais elevadas que a circundam

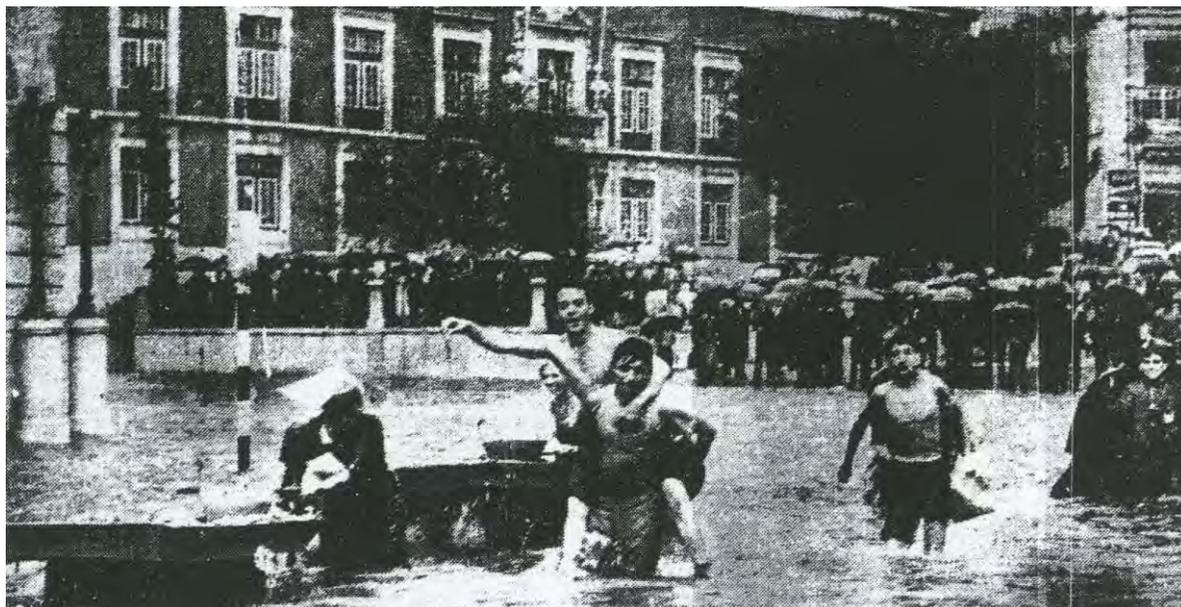
**Foto 13 – Largo de São Domingos (ao Rossio) no dia 10-10-1962 (in Diário de Notícias, 11-10-62).**  
Exemplo da mesma inundação da foto 12, mas a jusante, num largo encaminhador das águas (em direcção à praça do Rossio).

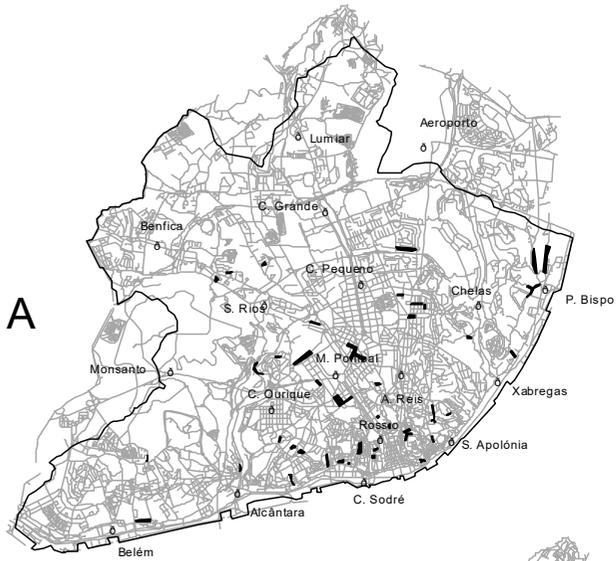
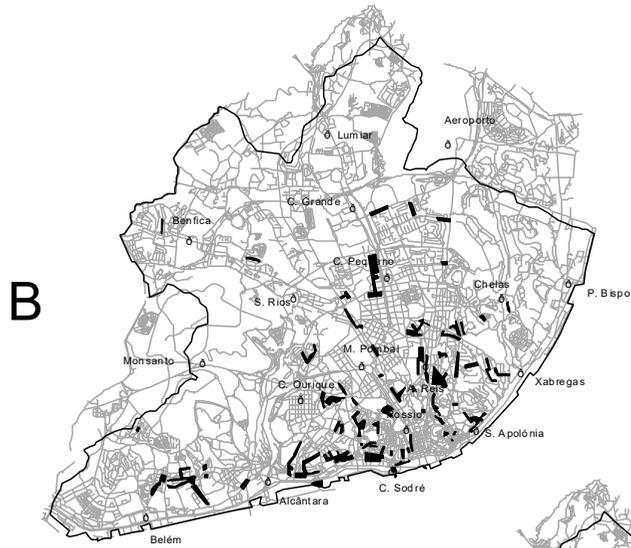
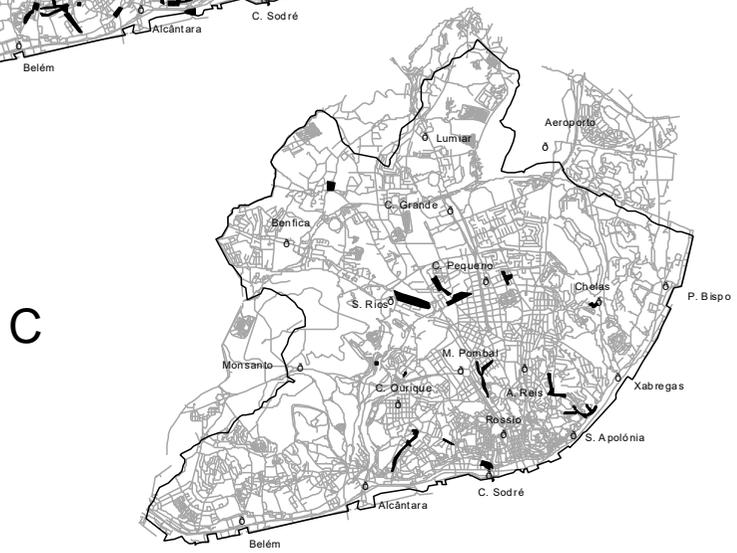
**Fig. 53 – Áreas que deixaram de ser inundadas nas décadas: A – 50; B – 60; C – 70; D – 80; E – 90, do século XX**

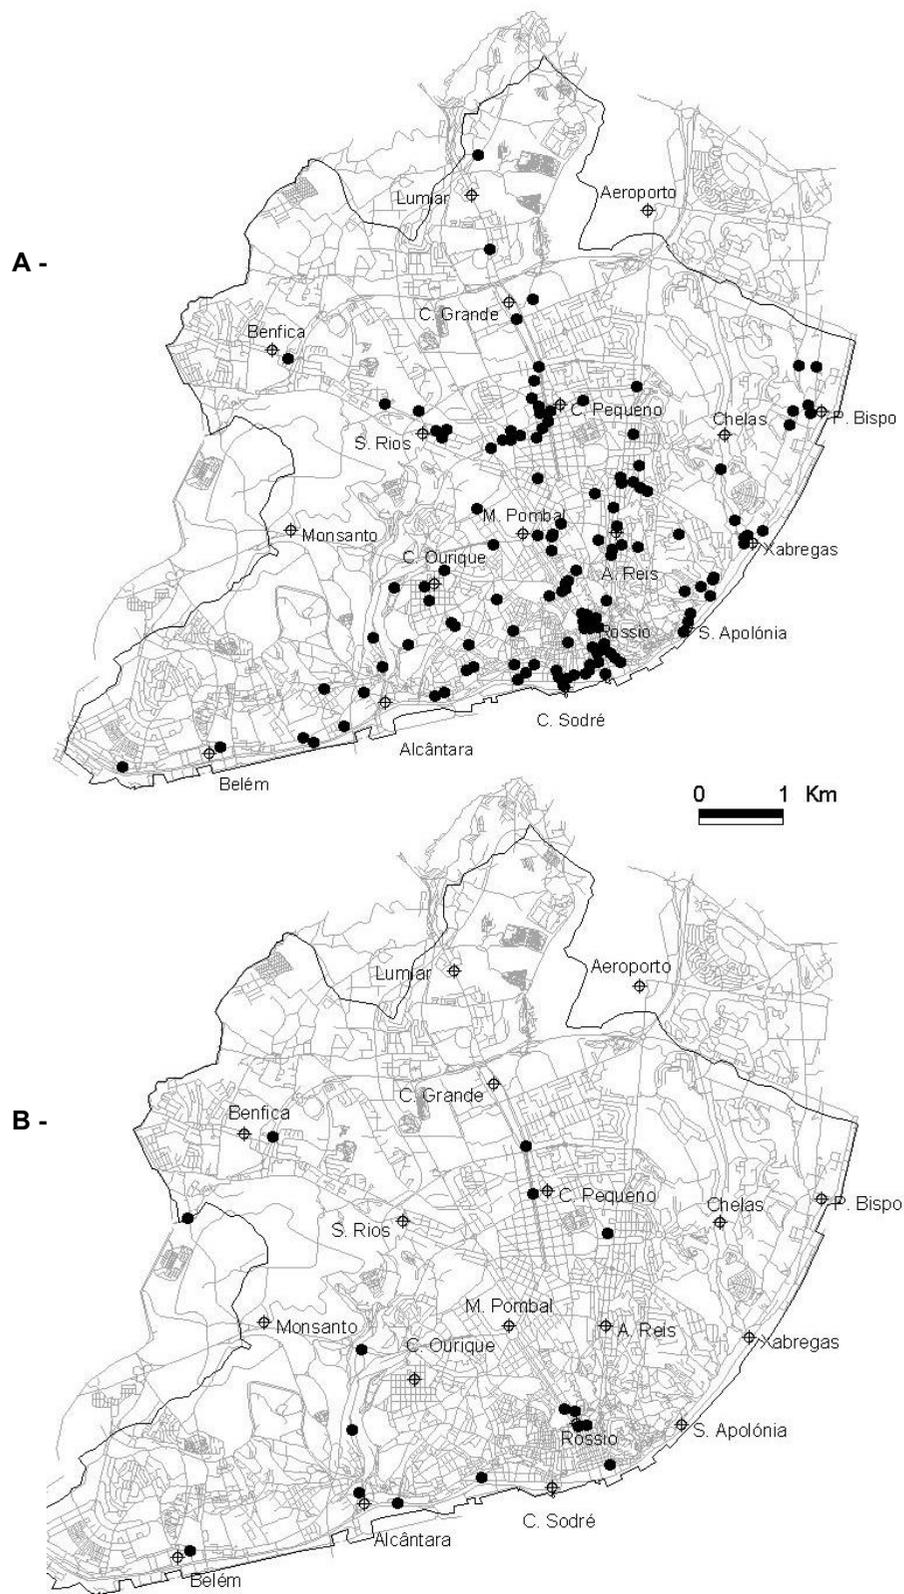
**Fig. 55 - Locais inundados em Lisboa nos dias 18 de Novembro de 1945 (A) e 18 de Outubro de 1997 (B).**

As inundações do dia 18 de Outubro de 1997 tiveram como principais consequências: alagamento dos locais indicados na Fig. 55-B, encerramento do metro no Rossio, paragem dos eléctricos para Algés, encerramento dos túneis do Campo Grande e do Campo Pequeno, além dos habituais problemas e atrasos comuns ao trânsito citadino em dias de chuva. A coordenadora do Centro Municipal de Operações de Emergência e Protecção Civil, referiu que «o mau tempo que castigou a cidade dissipou-se em poucas horas sem deixar vítimas mortais, nem desalojados», daí que o Plano global de emergência da Câmara Municipal de Lisboa não tenha sido accionado devido às diminutas consequências (Rolim, 1997).

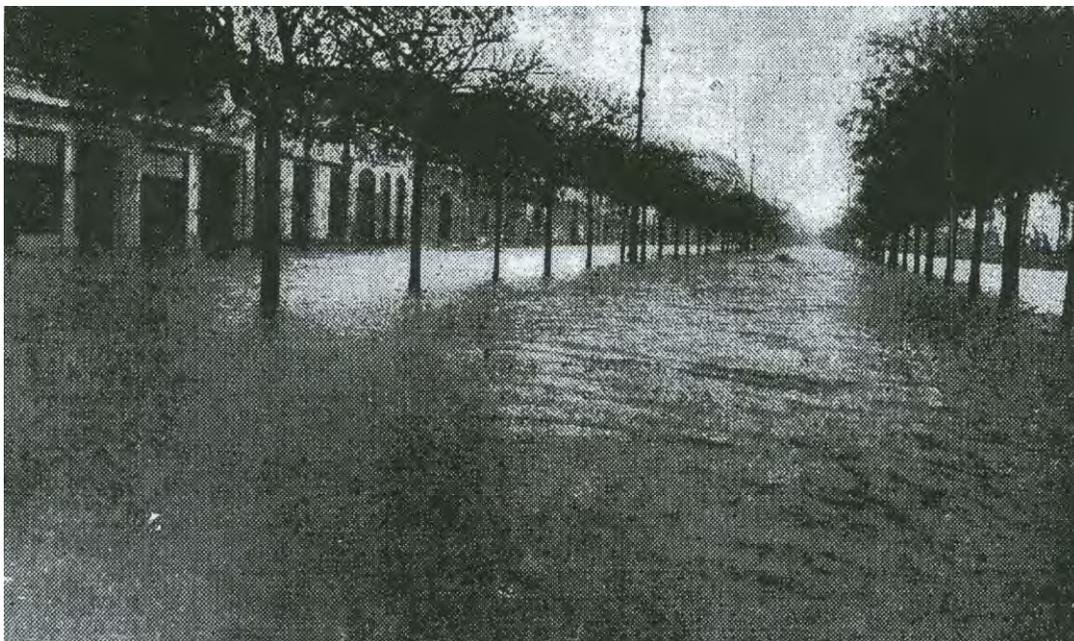
**Foto 14 – Aspecto da inundação de 18 de Novembro de 1945 na Av. 24 de Julho (*in O Século 19-11-1945*)**

A Av. 24 de Julho ficou inundada (Foto 14). As águas atingiram uma altura de 50 cm, invadindo o Mercado da Ribeira Nova, tendo os respectivos géneros ficado a boiar nas proximidades. Por de trás, nos estabelecimentos das ruas da Ribeira Nova e dos Remolares, as pessoas saltaram para cima dos balcões e na área das ruas de S. Paulo/ Boavista/ Vasco da Gama (D. Luís I) houve grandes danos nos estabelecimentos. O Cais do Sodré (Praça Duque da Terceira) foi alagado (Foto 15), tendo sofrido não só a estação, onde a água tapou os Carris, impedindo a circulação dos comboios durante várias horas, mas também o Mercado do Peixe (a sul da estação).

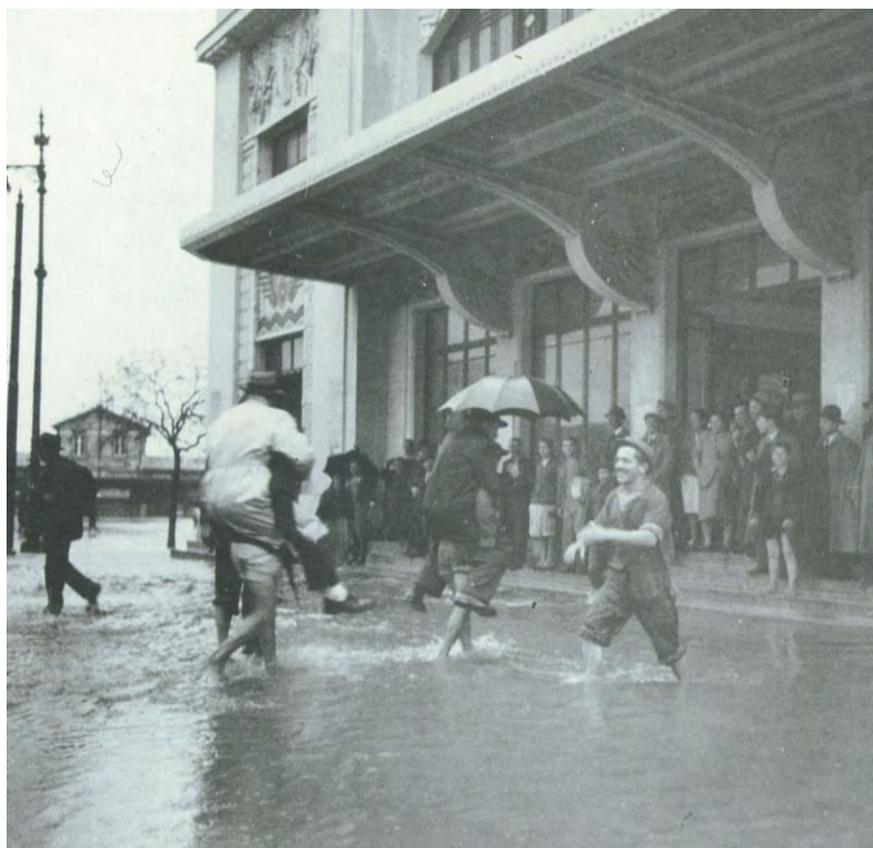
**Foto 15 – Aspecto da inundação de 18 de Novembro de 1945 no Cais do Sodré (Foto de Joshua Benoliel, *in Lisboa Ribeirinha*)**

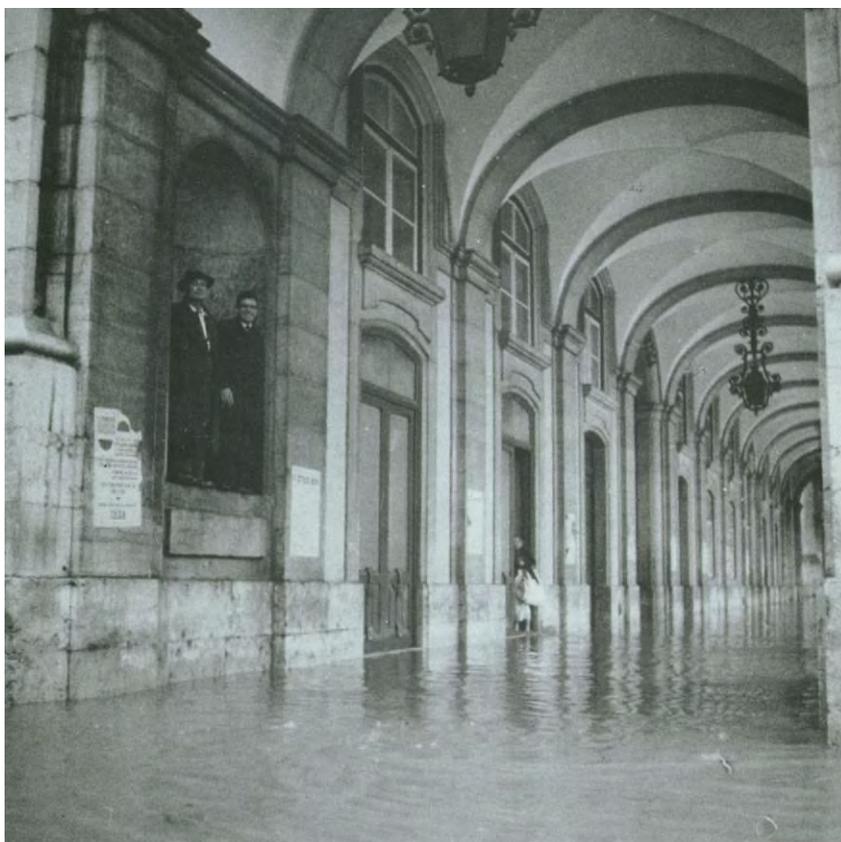
**Foto 16 - Aspecto da inundaç o de 18 de Novembro de 1945 no Terreiro do Paço  
(Foto de Joshua Benoliel, *in* Lisboa Ribeirinha)**

No Terreiro do Paço (Foto 16) após a inundação, que entrou em todos os ministérios e estação dos CTT, ficou o pavimento coberto por uma camada considerável de lodo. Nas ruas circunvizinhas, as lojas situadas nas ruas do Rua do Arsenal, Prata (em que abriu um grande buraco no pavimento), Ouro, Alfândega e Bacalhoeiros foram invadidas pela água, tendo o feijão, carnes, bacalhau, castanhas e outros géneros de mercearia ficada inutilizados naquela última. Também os “estabelecimentos elegantes da Baixa foram invadidos pela cheia como as lojas das humildes vilas ribatejanas sob as águas do rio tutelar”.

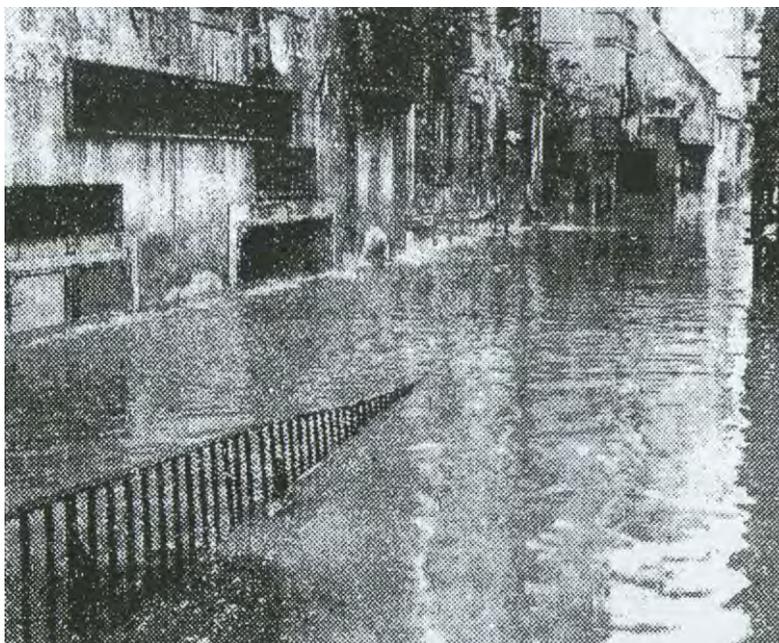
**Fotos 17 - Aspecto da inundação de 18 de Novembro de 1945 no Regueirão dos Anjos  
(in O Século 19-11-1945)**

“A Av. Almirante Reis era um rio que arrastava gatos e ratas mortas, tendo na secç o inferior alguns motoristas subido para os tejadilhos dos carros”. Ao lado, no Regueir o do Anjos onde a  gua chegou a atingir 3 metros de altura (Foto 17), uma porta de ferro de um dos estabelecimentos foi metida dentro tendo tudo ficado danificado.

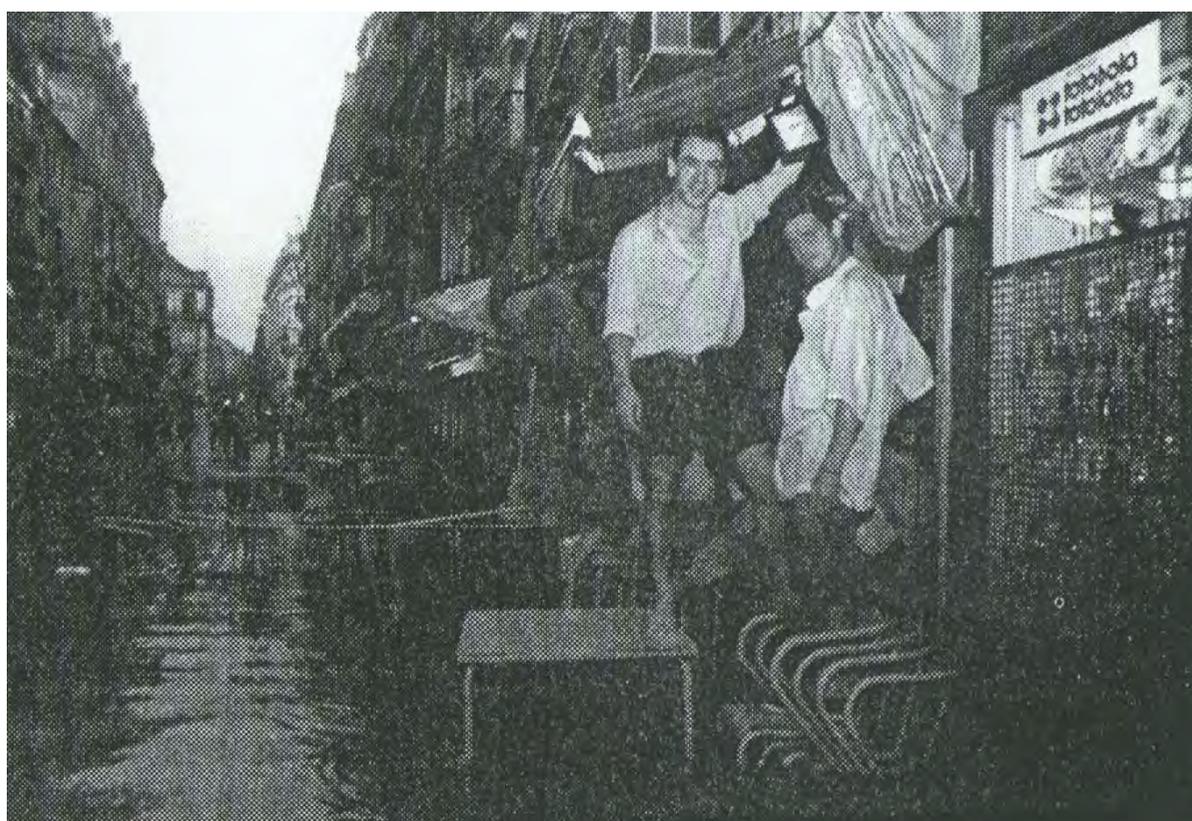
Foto 19

Fotos 18 e 19 – Aspectos da inundaç o na tarde de 18 de Outubro de 1997 na Rua das Portas de Santo Ant o (*In O Independente*, 24-10-1997; fotos de Alexandre Almeida)

Na tarde do dia 18 de Outubro o Rossio é inundado, os túneis do metro alagados, atingindo a água uma altura de cerca de 90 cm na secção mais meridional da Rua das Portas de Santo Antão (Fotos 18 e 19). Também as praças Marquês de Pombal e da Figueira são inundadas, o que confirma a perigosidade das praças encaminhadoras.
